IPD DIFFERENTIATION BULLETIN

IPD Diferenciación:
CAMISAS IPD DE SELLO CÓNICO
IPD PARA MOTORES
CATERPILLAR 3400 & C15

IPDDB-0010

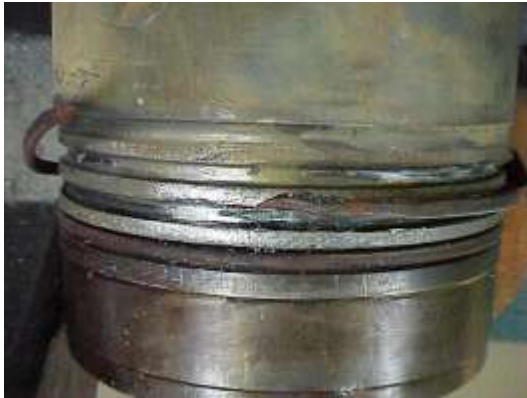
Si las camisas de cilindro que usted ha removido tienen este aspecto...

1. Las camisas de los cilindros y/o los sellos-o que quitó están severamente deteriorados en la zona inferior del cilindro, como la imagen que se muestra en la parte superior de la página anterior.
2. La parte inferior del bloque está deteriorado por el movimiento de la camisa.
3. Los sellos-o que quitó están bastante duros, cuadrados o aplastados, hasta el punto que no contuvieron el refrigerante.

Entonces usted puede necesitar esto...

La **CAMISA DE CILINDRO ORIGINAL DE IPD CON SELLO CÓNICO** (Sellamiento “Crevice Seal”) para motores Caterpillar 3406 & C15!
Continuación...

- Apoya el borde cada vez que hay explosión en el cilindro y el pistón intenta arrastrar la camisa dentro el cárter, especialmente con las aplicaciones de pistones de acero en altas potencias de hoy!
- Detiene el continuo deterioro del chamfer superior de la parte inferior del bloque de cilindro.
- No permite que los sellos-o inferiores se deformen y se inutilicen por vibración excesiva; generando paso de refrigerante al cárter de aceite, y generando potencialmente daños sustanciosos.
